**ANÁLISE DE ESTABILIDADE DE ESCOMBREIRAS E
ANÁLISE CINEMÁTICAS DE TALUDES DE CORTA.
APLICAÇÃO À MINA DE SANTO ANTÓNIO, PENEDONO.**

**Dissertação para obtenção do grau de
mestre**

MESTRADO EM GEOLOGIA APLICADA

(Especialização em Geologia de Engenharia)

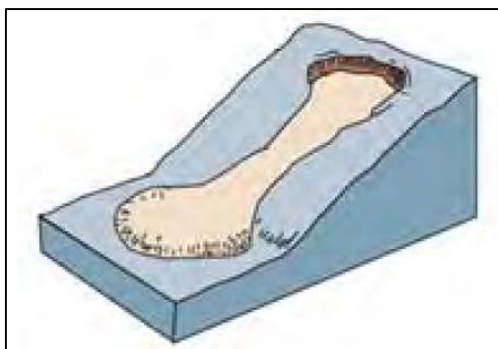
Figura 9 – Fluxo de terras (Varnes, 1978)

- Fluxos - São movimentos geralmente muito rápidos, ao longo de uma vertente ou de uma escarpa, constituídos por misturas de solos com fragmentos de rocha. Geralmente têm origem na diminuição da resistência dos materiais que formam a capa do talude, podendo também ser desencadeados como consequência de abalos sísmicos, já que ocorrem em materiais não consolidados (Figura 8). Podendo ser rápidos ou lentos, em solos saturados ou não, são movimentos espacialmente contínuos, nos quais as superfícies de rotura têm uma dimensão curta, formando geralmente um canal de escoamento mais estreito e terminam a jusante por leques de acumulação. Os fluxos podem igualmente ocorrer quando os terrenos exibem elevada percentagem de água. Nestas condições o material comporta-se como um fluido, sofrendo deformação contínua sem apresentar superfícies de rotura definidas. Nestes casos, a água é o principal agente que controla o início do movimento, diminuindo a coesão dos solos, aumentando o grau de saturação e a perda de resistência dos materiais e a consequente fluidificação dos solos (Varnes, 1978) (Figura 9).

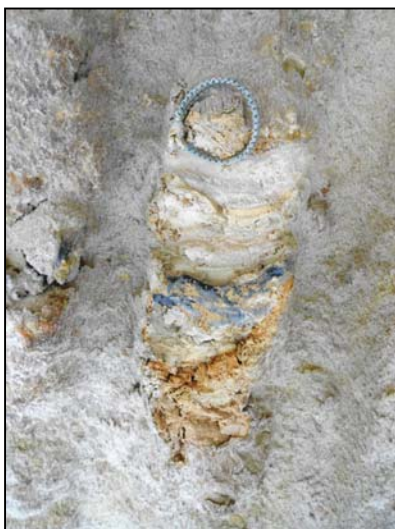
Figura 25 – ES1 – Pormenor dos materiais areno-siltosos com níveis, provavelmente, lenticulares de material argiloso, de cor negra a cinzenta escura

A ES1, com uma granulometria aparentemente mais grosseira que a ES2, corresponde ao depósito de maiores dimensões, com volume estimado de 60 000 m³. É visível neste depósito uma heterogeneidade vertical no que concerne às características dos materiais, expressa pela ocorrência de níveis areno-siltosos de cor amarelo claro e pouco coesos, intercalados com outros de maior coesão aparente. Salienta-se, ainda, a ocorrência de níveis, provavelmente, lenticulares, de espessura muito reduzida e expressão quase residual, de material argiloso, de cor negra a cinzenta escura (Figura 25). Embora este depósito apresente um pequeno muro de suporte, ele é claramente ineficaz devido à grande dimensão da ES1 (Figura 26). Na Figura 27 é possível observar a presença de evidências de novos ravinamentos.

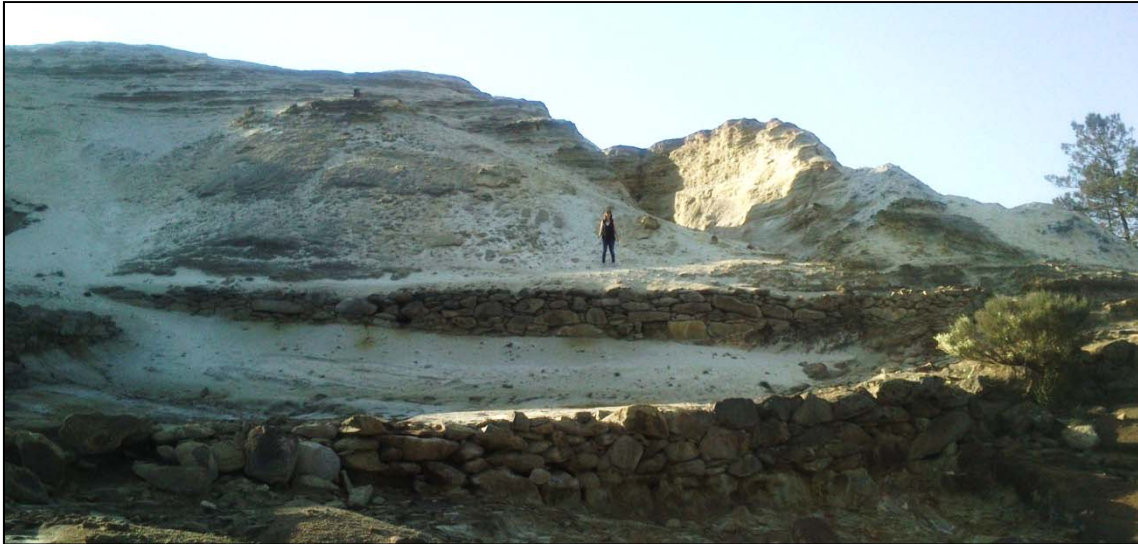
Figura 26 - ES1 – Pequeno muro de suporte ineficaz, ravinamento de grande escala com circulação de uma linha de água, dispersão de material no sopé antes do muro de suporte

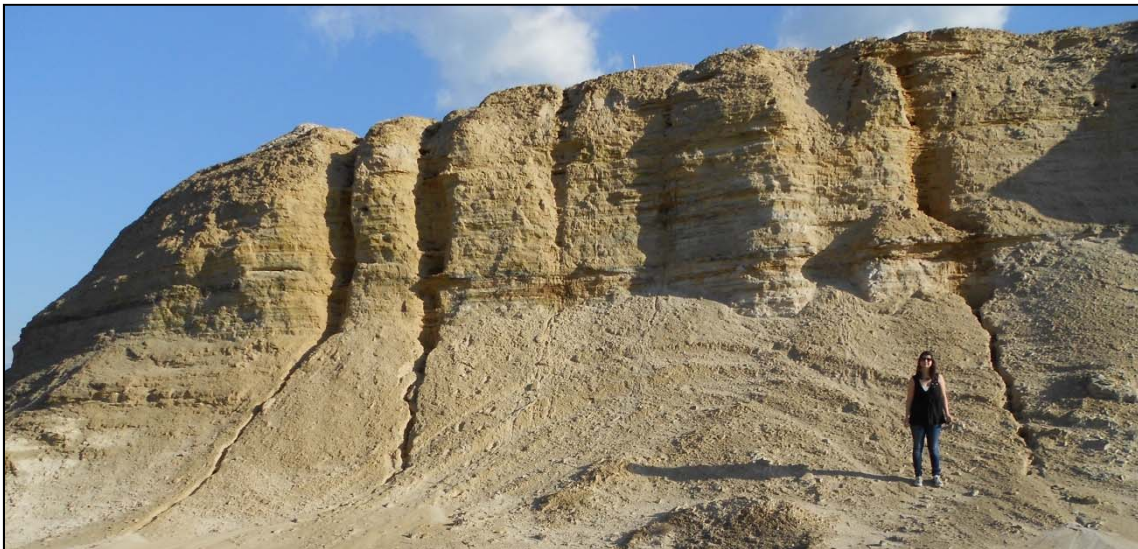
Figura 27 – ES1 - Evidências de novos ravinamentos

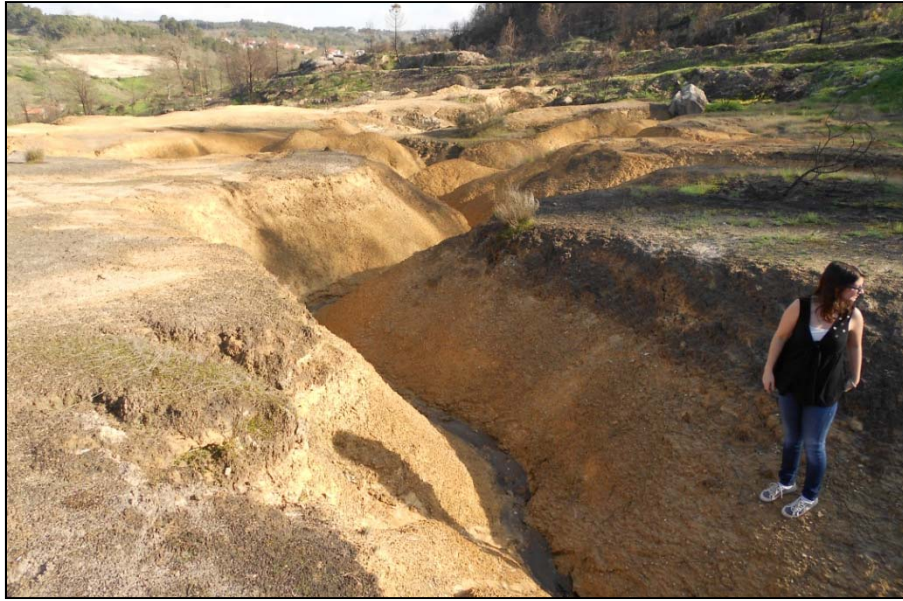
A ES2, composta por materiais silto-arenosos de cor alaranjada, apresenta um volume de cerca de 20 000 m³ e caracteriza-se por uma maior homogeneidade, em termos de composição, do que a ES1. Os resíduos que constituem este depósito, embora resultem das mesmas técnicas de concentração do minério, aparentam um maior conteúdo em argilas e plasticidade mais elevada do que os que ocorrem na ES1. Note-se que este depósito não apresenta qualquer tipo de estrutura de contenção, como um muro de contenção (Figura 28), pelo que a jusante se verifica dispersão de material (Figura 29).

Figura 28- E2 - Ravinamentos de grande escala com circulação de uma linha de água, inexistência de estruturas de suporte

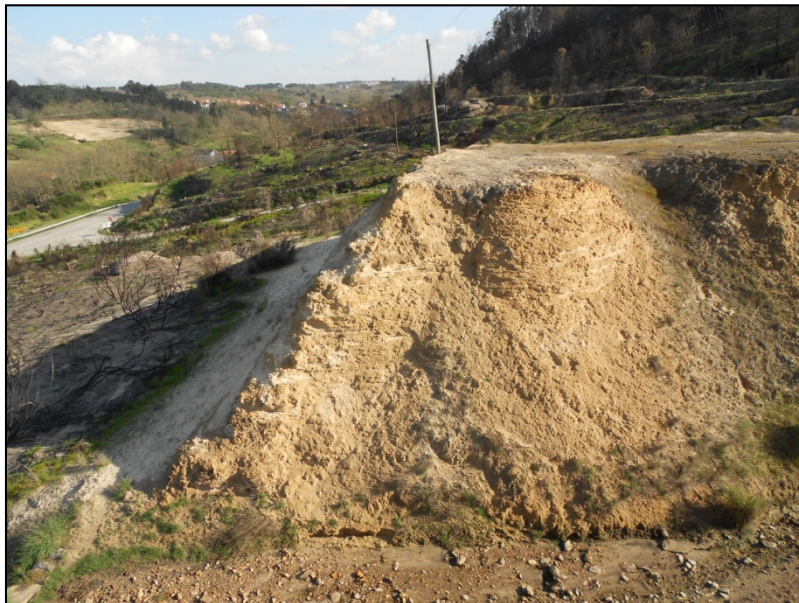
Figura. 29 - E2 – Ravinamento de grande escala, dispersão do material no sopé, inexistência de estruturas de suporte

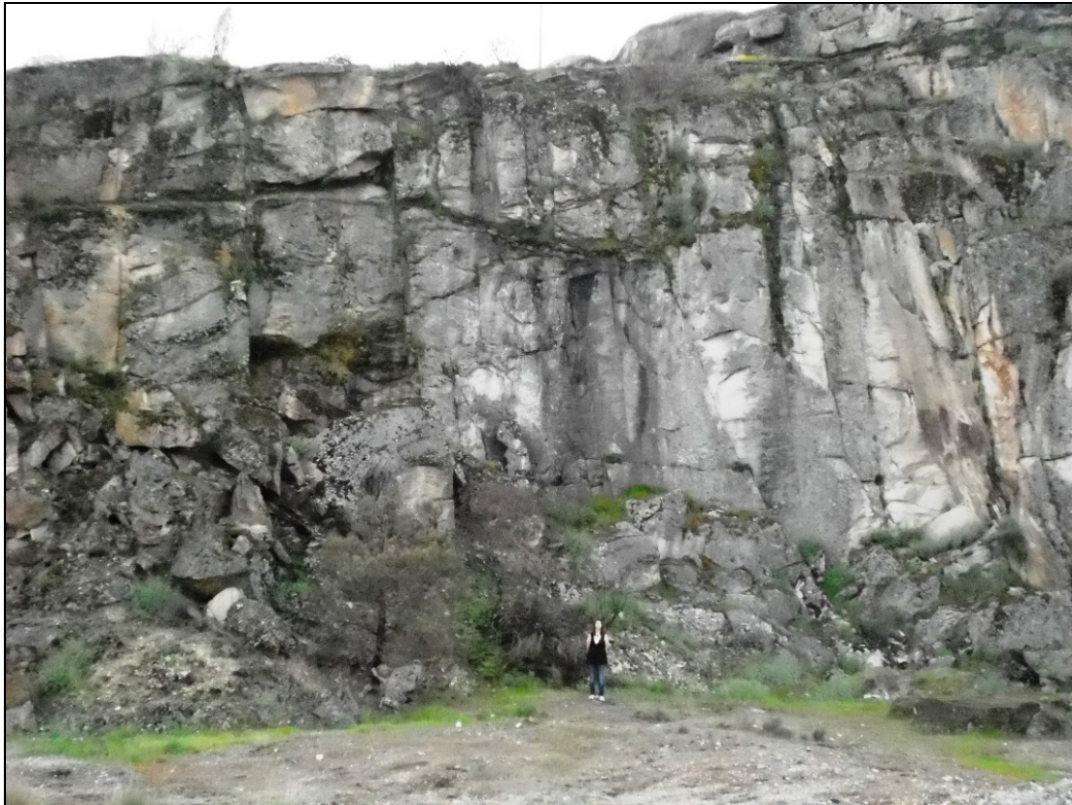
O Talude da corta é muito instável e representa cerca de 2000m² da área mineira de Santo António. Apresentando sinais evidentes da descompressão do maciço (Figura 30) e deposição de blocos de dimensão métrica no sopé da corta (Figura 31). Com a agravante da inexistência de qualquer tipo de estrutura de contenção, o perigo e insegurança nesta área aumenta drasticamente.

Figura 30 - Talude da corta muito instável, evidência de descompressão do maciço
